Valtice

Aktuální fotografie k 5.6.2025

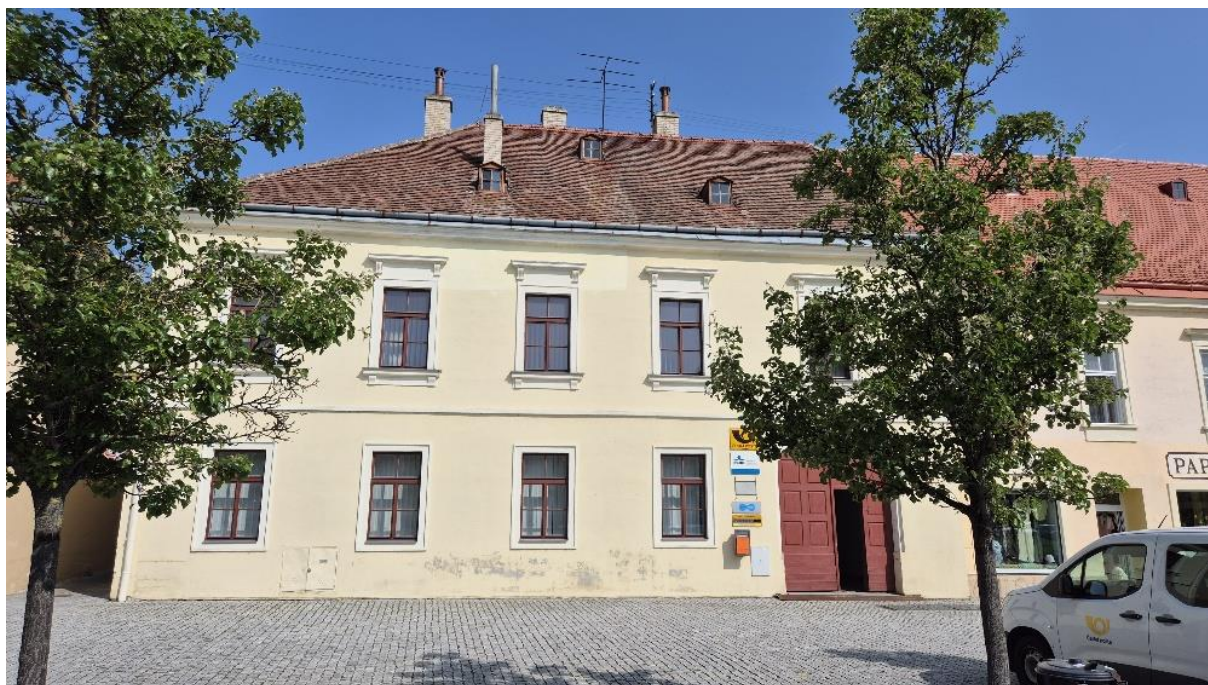
Pohled z náměstí

Na venkovní i vnitřní fasádě je zřetelné vztlínání vody zapříčiněné spodní vodou a chybějící hydroizolací.

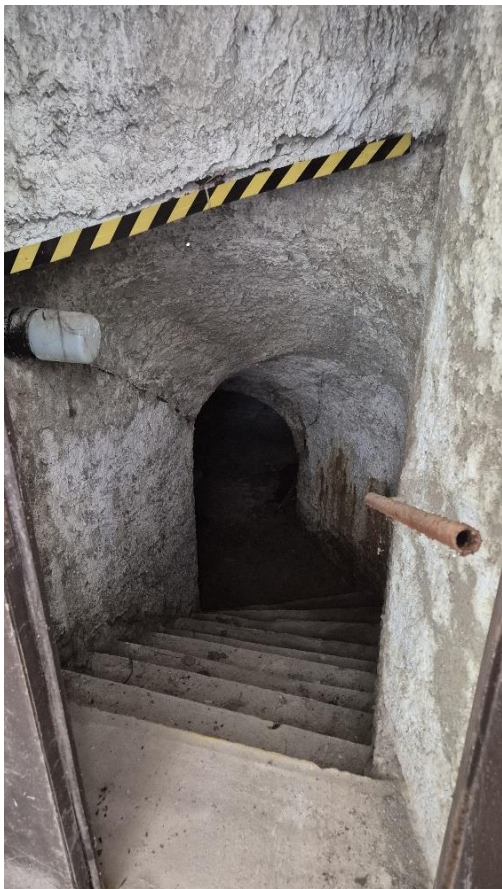
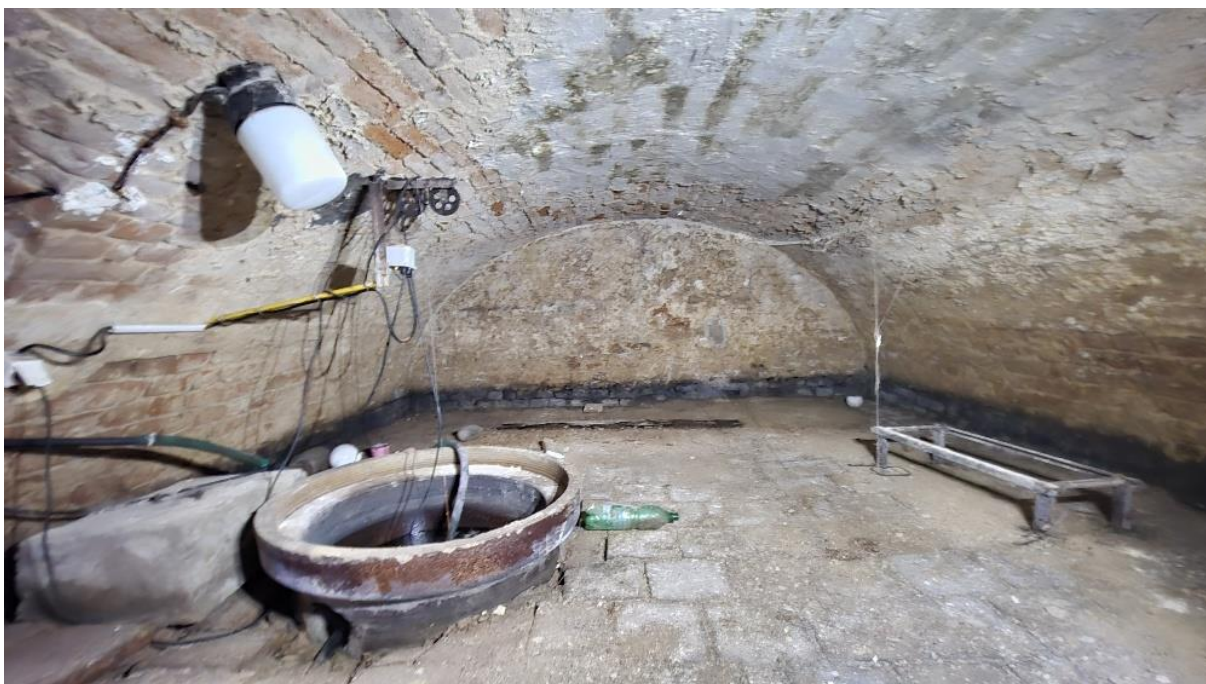
Sklepní prostory

Do sklepních prostorů vzlíná spodní voda, která je průběžně odčerpávána.

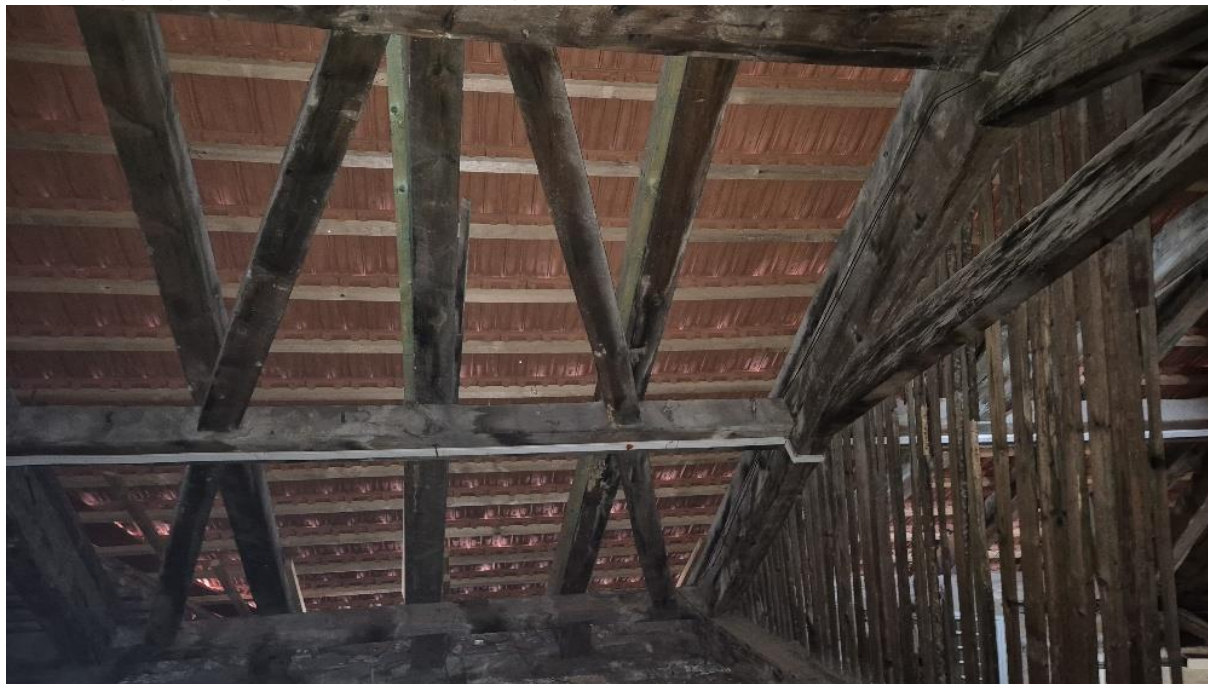
Střešní krytina směrem do dvora je nová – taška Francouzská

Pohled z půdy na přeloženou část střechy – taška Francouzská

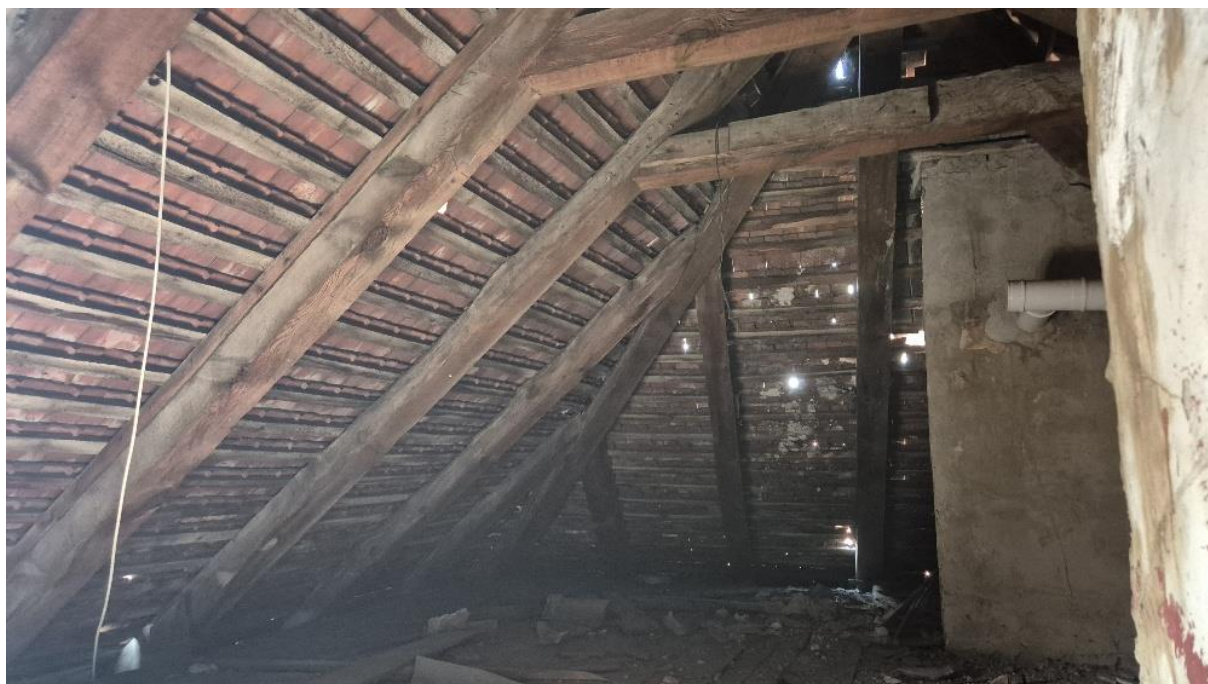
Střešní krytina směrem do náměstí je původní – taška Bobrovka

Pohled z půdy na původní část střechy – taška Bobrovka
